REMOÇÃO DE IMPLANTE MAL POSICIONADO E CORREÇÃO DE COMPLICAÇÃO ESTÉTICA COM REGENERAÇÃO ÓSSEA GUIADA VERTICAL, COM TELA DE TITÂNIO E ROTAÇÃO DE ENXERTO DE TECIDO CONJUNTIVO

Remotion of a malposed dental implant and correction of esthetic complication with vertical GBR, titanium mesh, and a rotated connective tissue graft

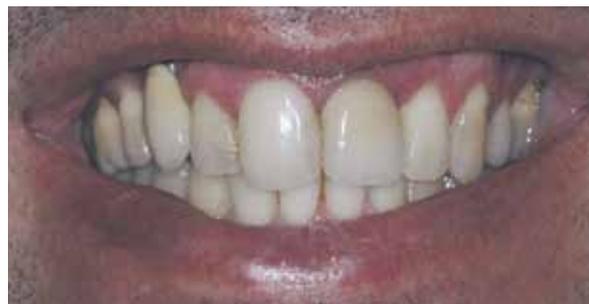
Figura 1 – Foto extrabucal. Observa-se sorriso gengival e coroa clínica alongada do canino superior direito.

Um paciente do sexo masculino, com 45 anos de idade, procurou atendimento com a queixa principal de “dente alongado”, com uma “coloração metálica em nível gengival” e comprometimento estético (Figura 1). Ele relatou a instalação de implante que foi feita há aproximadamente dez anos e que foi submetido a dois enxertos de tecido conjuntivo para melhorar a estética, sem resultado. Ao exame clínico, foi detectada uma mucosa com características de normalidade, deficiência de queratinização peri-implantar na região do canino superior direito e uma coroa metalocerâmica alongada com exposição da cinta metálica (Figura 2). A radiografia periapical (Figura 3) confirmou os seguintes achados clínicos: presença de implante hexágono externo vestibularizado e em nível muito abaixo da crista óssea associado a um defeito ósseo em altura.

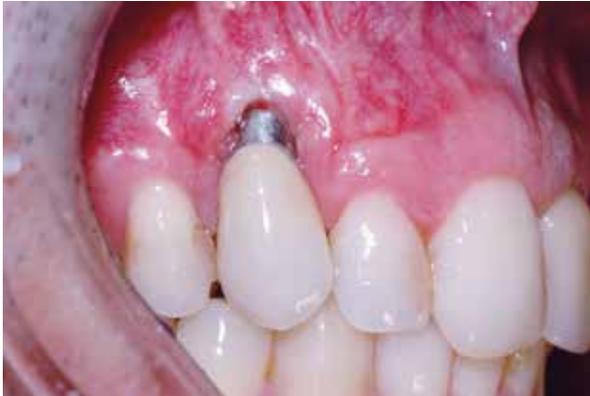
Figura 2 – Vista lateral da coroa clínica alongada, exposição da cinta metálica e deficiência da mucosa queratinizada peri-implantar.

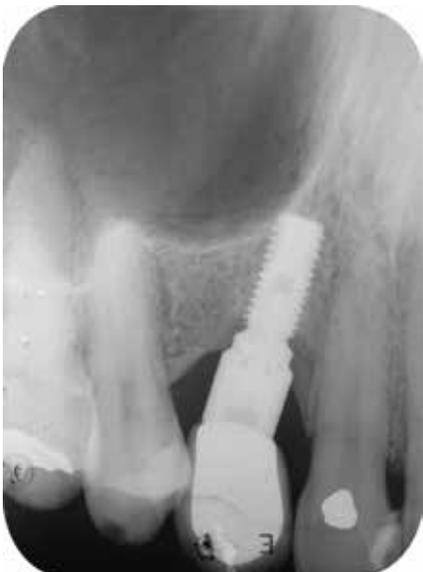
Figura 3 Radiografia periapical, implante hexágono externo instalado sem correção do defeito ósseo.

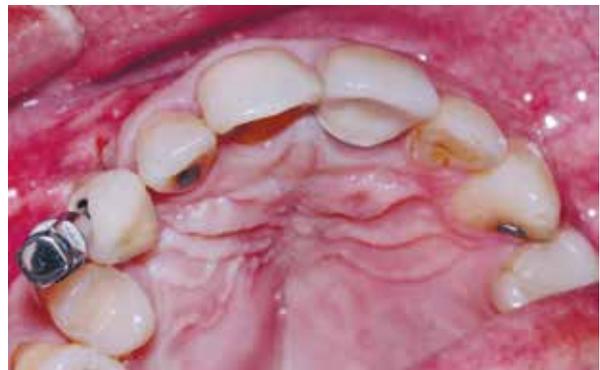
Figura 4 – Vista incisivo-oclusal ilustrando vestibularização do implante.

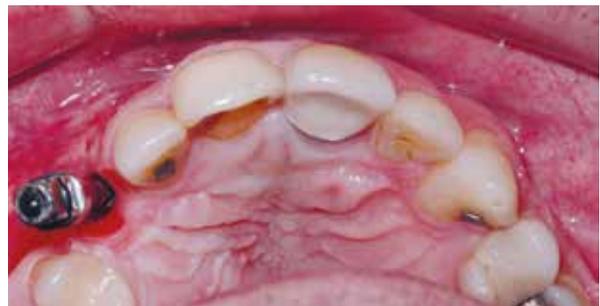
Figura 5 – Vista incisivo-oclusal e remoção do implante com Retriever.

A remoção do implante mal posicionado e esteticamente comprometido está indicada, podendo resultar em defeitos ósseos que necessitem de técnicas de reconstrução óssea¹⁴. Nesse caso, o implante foi removido com *retriever*, com manutenção do osso peri-implantar, e a regeneração óssea foi utilizada para correção do defeito ósseo vertical pré-existente. Os enxertos restabelecem a anatomia óssea, melhoram o suporte gengival e permitem a instalação do implante em uma posição proteticamente favorável¹⁵. O osso autógeno é considerado o *gold standard* para a reconstrução óssea, devido às suas propriedades de osteogênese, osteoindução e osteocondução. Porém, um fator desfavorável é a morbidade da área doadora¹⁶, que é compensada pelo prognóstico previsível. Neste caso, o preenchimento do defeito com o osso da linha oblíqua permitiu a instalação do implante com um torque ideal para ativação da prótese, estando em concordância com a literatura^{13,17}.

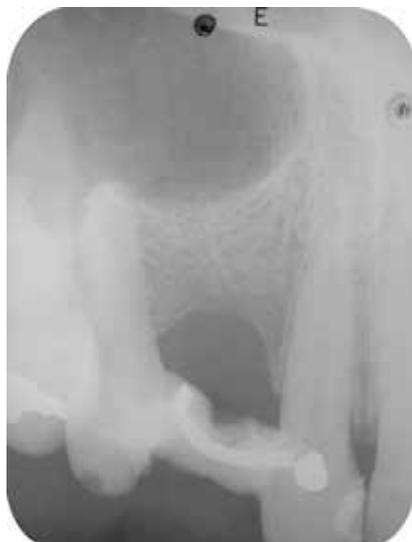
Figura 6
Radiografia
periapical de
controle de
oito semanas
após a remoção
do implante e
identificação
defeito ósseo
vertical.

Um dente de estoque foi preparado e unido aos dentes adjacentes sem desgaste da estrutura dentária, e fixado com resina fotopolimerizável. Após um período de oito semanas de controle clínico/radiográfico (Figura 6), iniciou-se a segunda etapa do planejamento, sendo mantido o mesmo protocolo medicamentoso. Em seguida, realizou-se a fixação da tela de titânio com dois parafusos de titânio (1,4 mm x 4 mm) na cortical vestibular. O defeito ósseo foi preenchido com enxerto ósseo autólogo particulado obtido da linha oblíqua do mesmo lado (Figura 7). A tela foi configurada restabelecendo o arcabouço alveolar e fixada por palatino com parafuso de titânio (1,4 mm x 6 mm). Um enxerto de tecido conjuntivo foi posicionado sobre a tela de titânio (Figuras 8 e 9) e a síntese da região foi realizada com fio de sutura reabsorvível 5.0 (PGA – B. Braun).

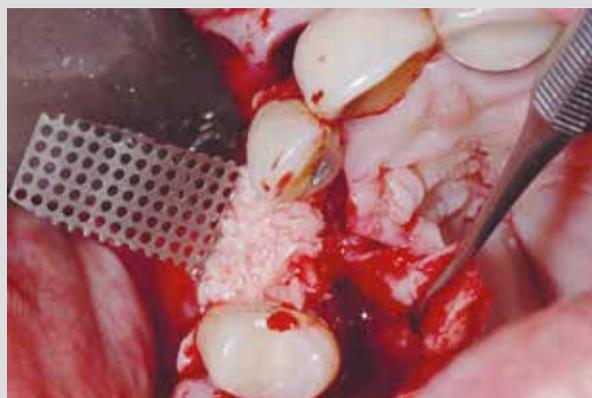
Figura 7 – Vista incisivo-oclusal da tela de titânio fixada por vestibular e preenchimento do defeito ósseo.

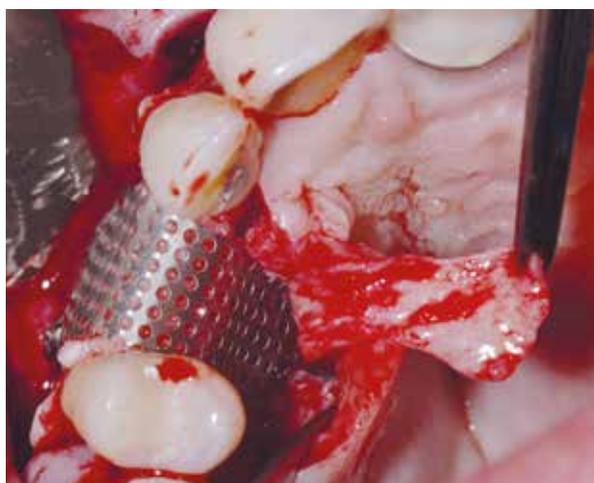
Figura 8 – Tela moldada, fixada e deslize de retalho conjuntivo pediculado.

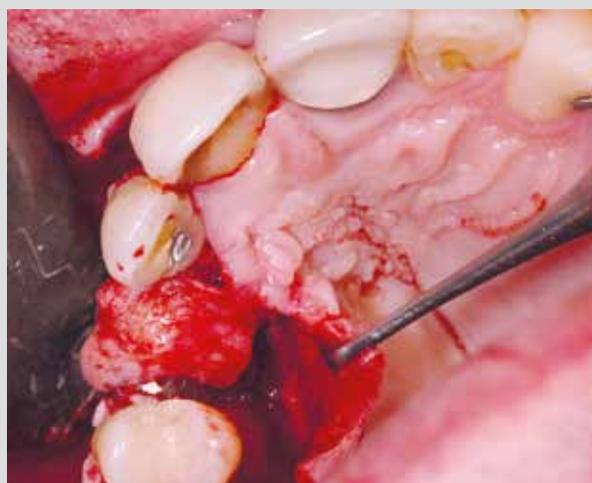
Figura 9 – Rotação do tecido conjuntivo sobre a tela de titânio.

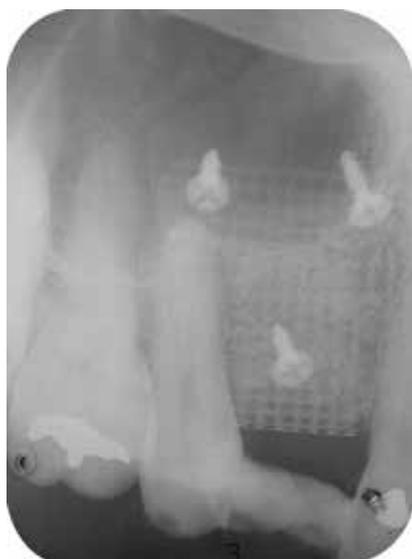
Figura 10
Radiografia
periapical. Seis
meses de controle
mostrando
aumento ósseo
vertical.

Após um período de seis meses, realizou-se outro controle radiográfico (Figura 10) e clínico (Figura 11), e um novo acesso cirúrgico permitiu a remoção dos parafusos de fixação e da tela de titânio (Figuras 12 e 13). Observou-se um aumento de tecido ósseo horizontal (Figura 14) e vertical, o que permitiu a instalação do implante dentário (sistema *cone-morse*, Alvim, 3,5 mm x 11 mm | Neodent, Curitiba/PR), tempo cirúrgico (Figura 15) e a realização da radiografia periapical pós-operatória imediata (Figura 16).

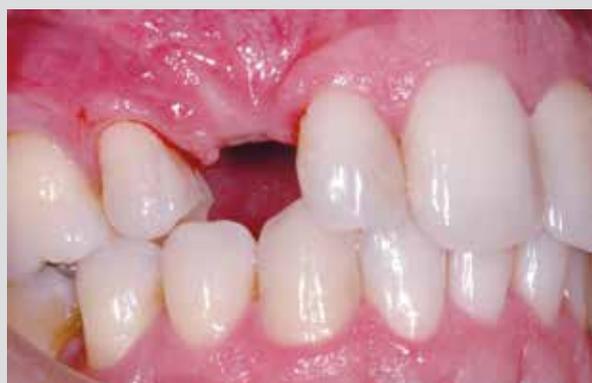
Figura 11 – Controle de seis meses, aspecto clínico do tecido mole na região regenerada.

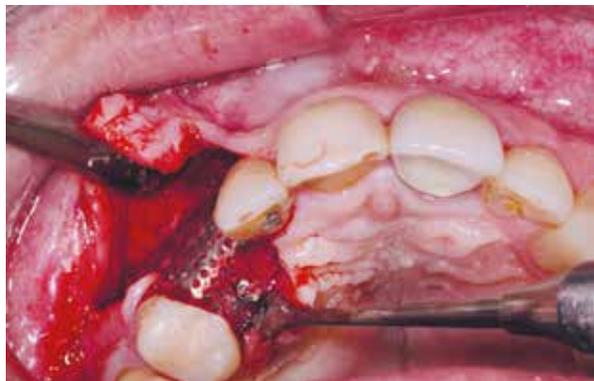
Figura 12 – Acesso para reabertura e remoção da tela de titânio.

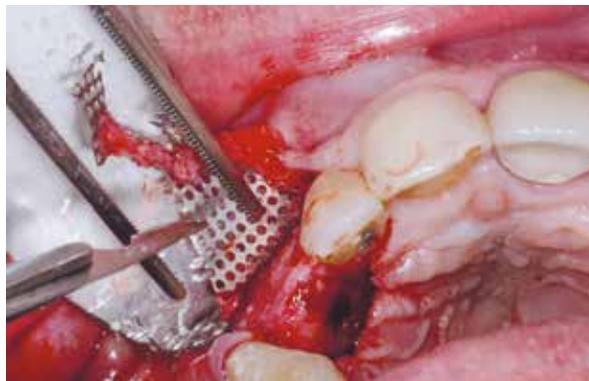
Figura 13 – Remoção da tela de titânio.

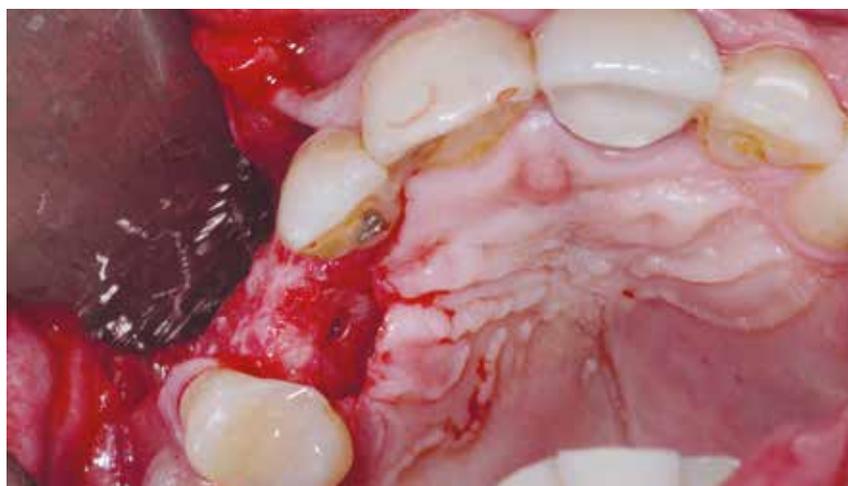
Figura 14 – Aumento da espessura óssea no sentido vestibulopalatino.

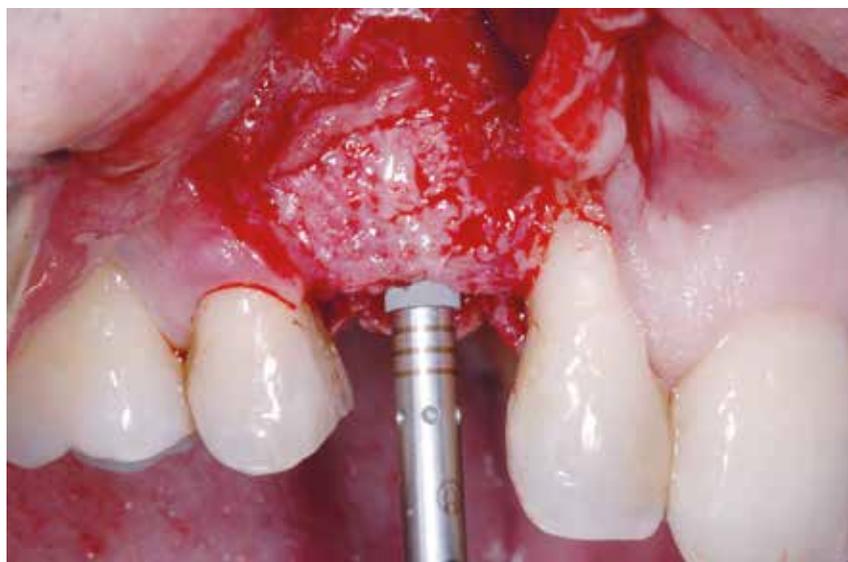
Figura 15 – Aumento ósseo vertical e sua relação durante a instalação do implante.

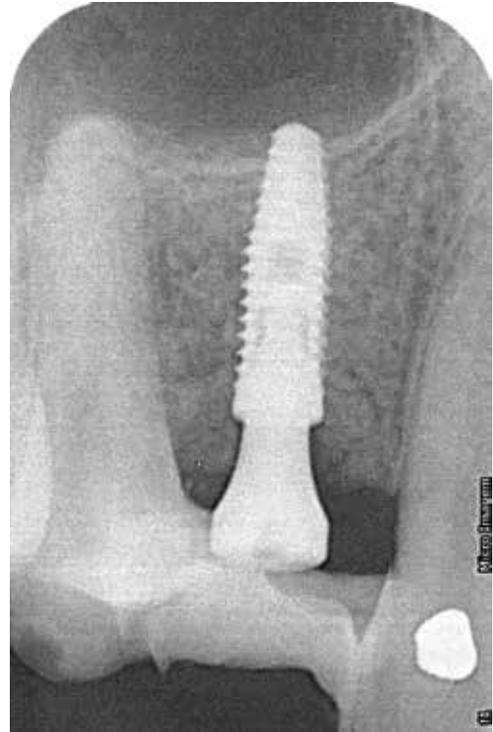
Figura 16 – Radiografia periapical mostrando posicionamento do implante na área regenerada.

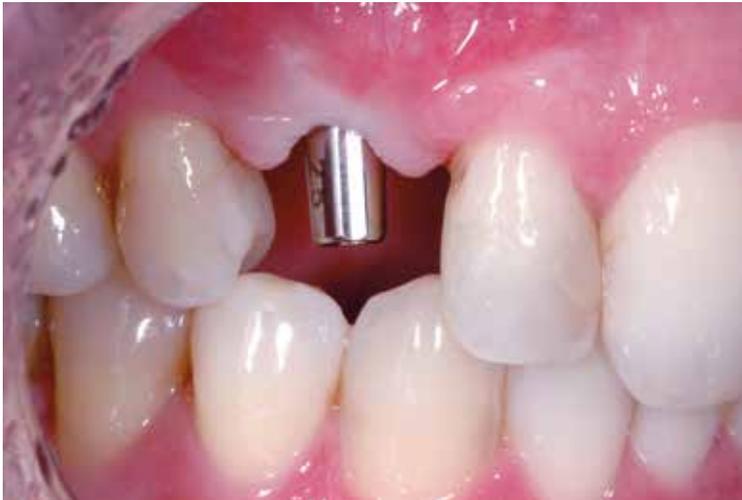
Figura 17 – Controle clínico de 30 dias e instalação do pilar protético.

Após três meses, foi instalado um munhão universal (CM 4,5 mm x 6 mm x 2,5 mm | Neodent, Curitiba/PR) com torque de 32 Ncm (Figura 17) e provisório cimentado com Temp Bond NE (Kerr) sobre o implante para condicionamento gengival.

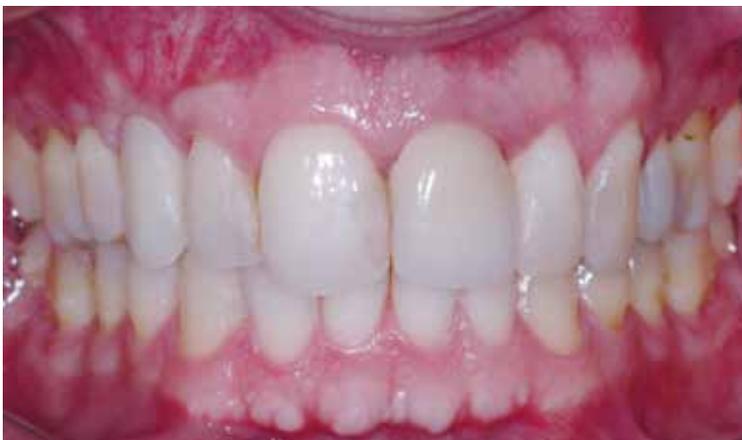
Figura 18 – Vista frontal. *Follow up* de três anos da coroa metalocerâmica.

O controle clínico e radiográfico após três anos da instalação da coroa metalocerâmica pode ser visto nas Figuras 18 a 21.

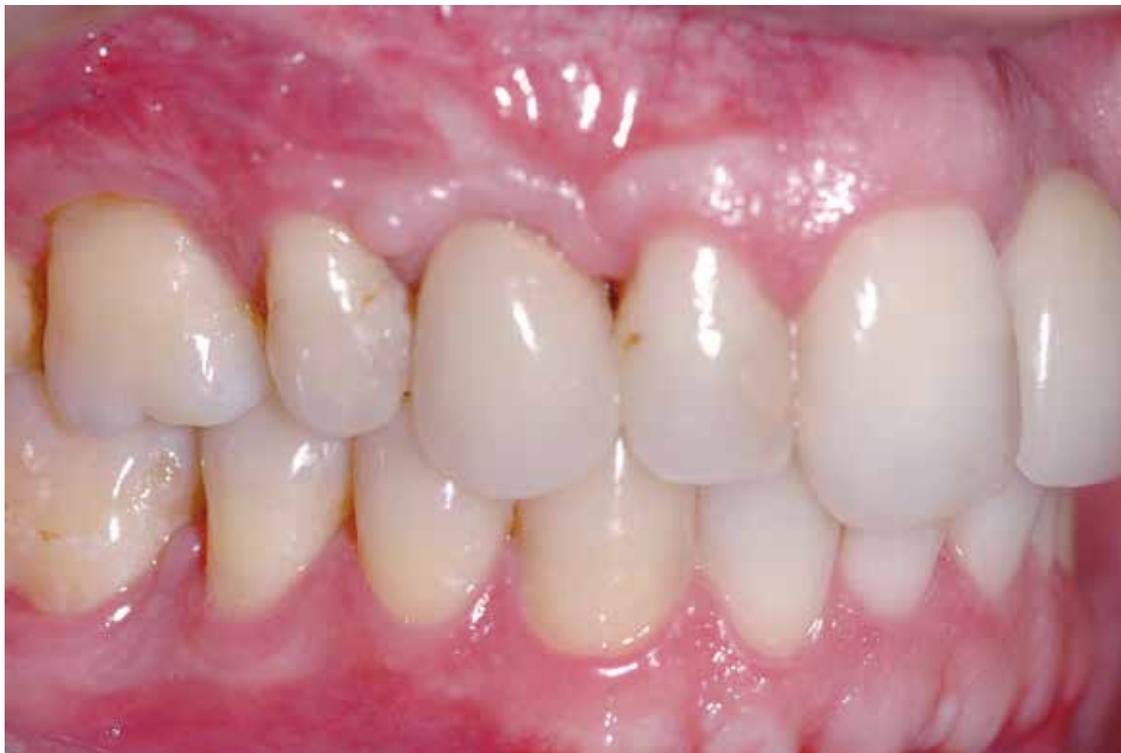
Figura 19 – Vista lateral da coroa metalocerâmica e da mucosa peri-implantar com *follow up* de três anos.

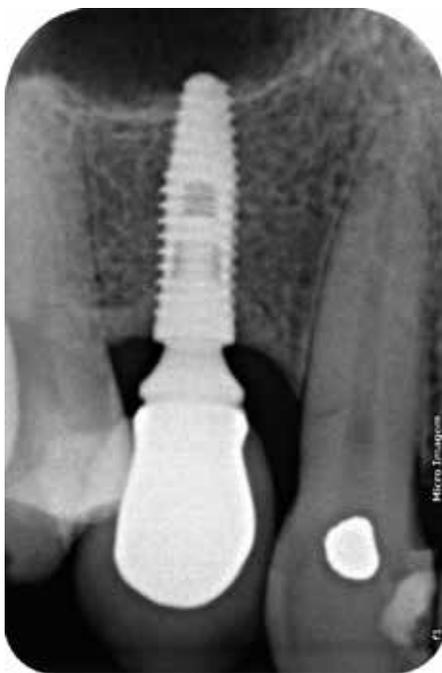
Figura 20 – Radiografia periapical. *Follow-up* de três anos.
