Utilização Implantes Biomose XP & Surgitime Titânio SEAL

Clinical Case Report / Relato de Caso Clínico

by: Fábio Shiniti Mizutani, DDS, MS.(São Paulo / SP - Brazil)

Cod. 16890 - Surgitime Titânio SEAL 34 x 25 mm (0,04 mm)
Implante Biomorse XP

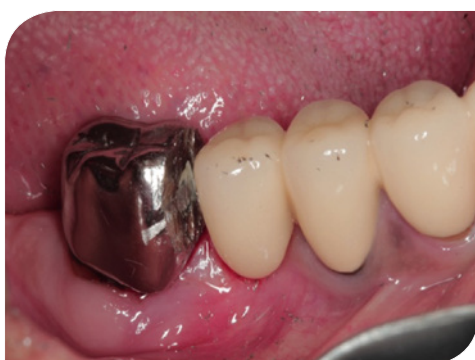
4. Exame Clínico Inicial

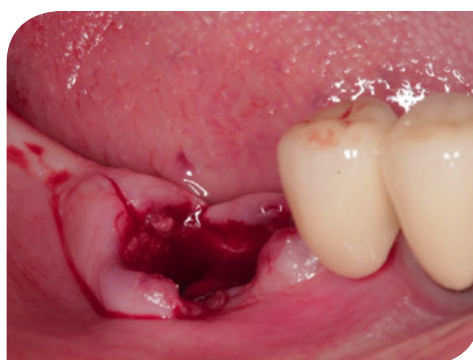
5. Exodontia Realizada

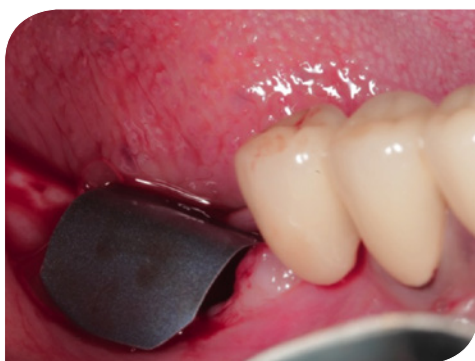
7. Posicionamento da Tela de Titânio

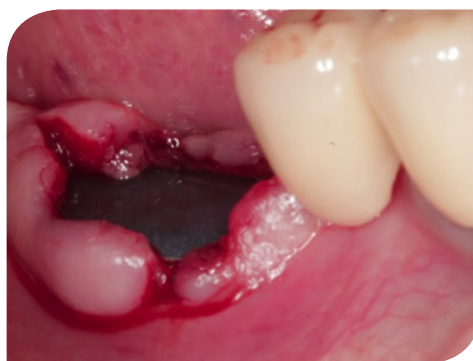
8. Instalação final da Tela de Titânio

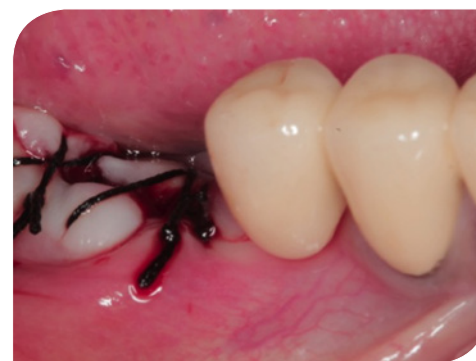
9. Sutura

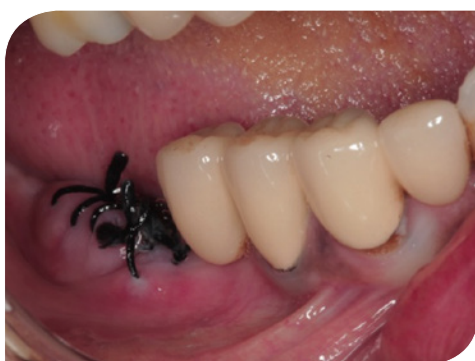
10. PO 14 dias

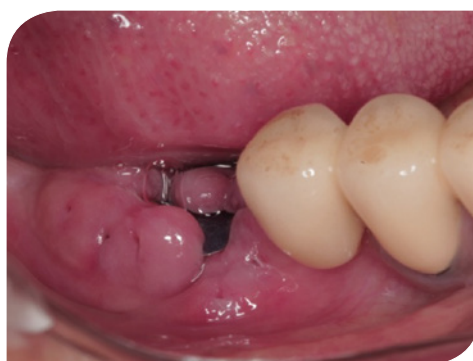
11. Remoção da Sutura

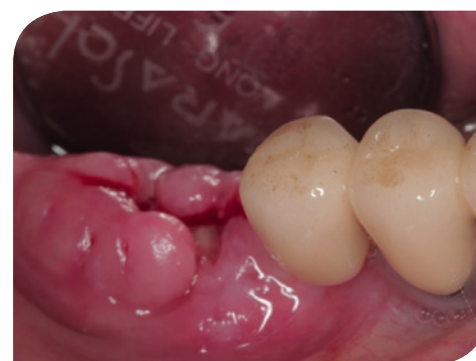
12. Remoção da Tela de Titânio

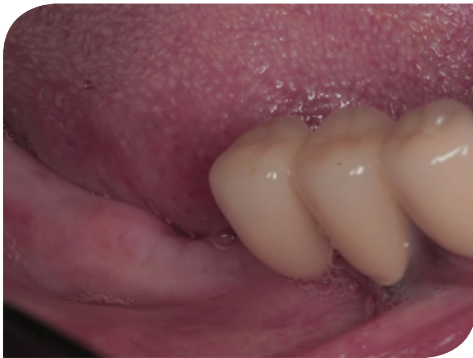
13. PO 60 dias

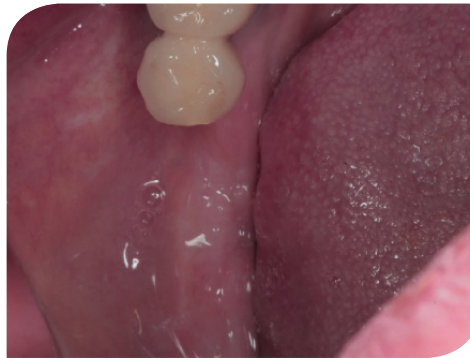
14. Pós operatório 60 dias - Vista Oclusal

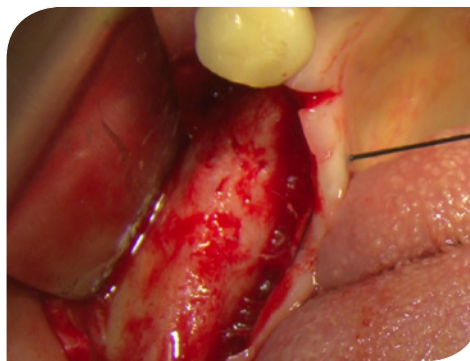
17. Vista oclusal

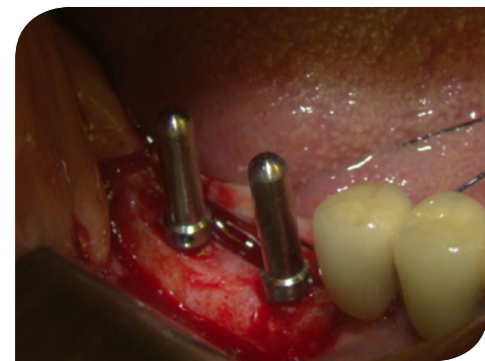
18. Perfuração Inicial - Verificação de Paralelismo de implantes

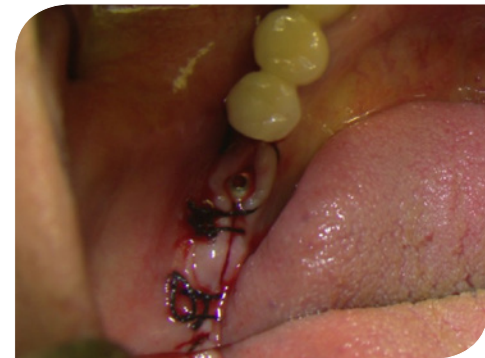
21. Pós Operatório
